Invloed binnenvaart spudpalen op bodembescherming

Verslag van praktijkproeven

23 januari 2014

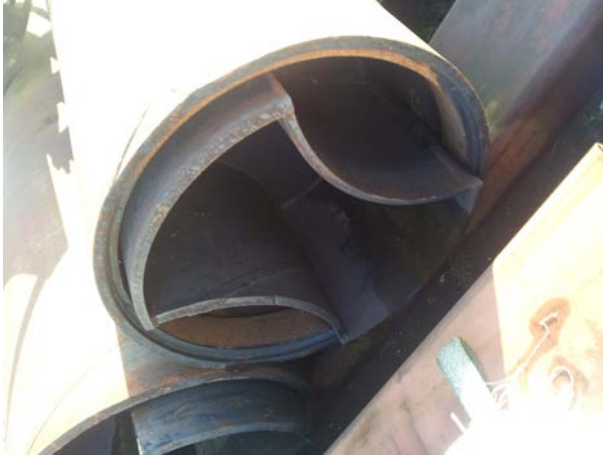
Figuur 3 Principe telescopische spudpaal type Van Wijk BV

- aantal segmenten	segment 1	segment 2	segment 3	segment 4
- gewicht segmenten	totaal ca. 7.200 kg.			
- slag segmenten	vast in schip	4.050 mm	4.030 mm	4.130 mm
- diameters	Ø 1.040 mm	Ø 940 mm	Ø 840 mm	Ø 740 mm
- wanddikte	allen 20 mm

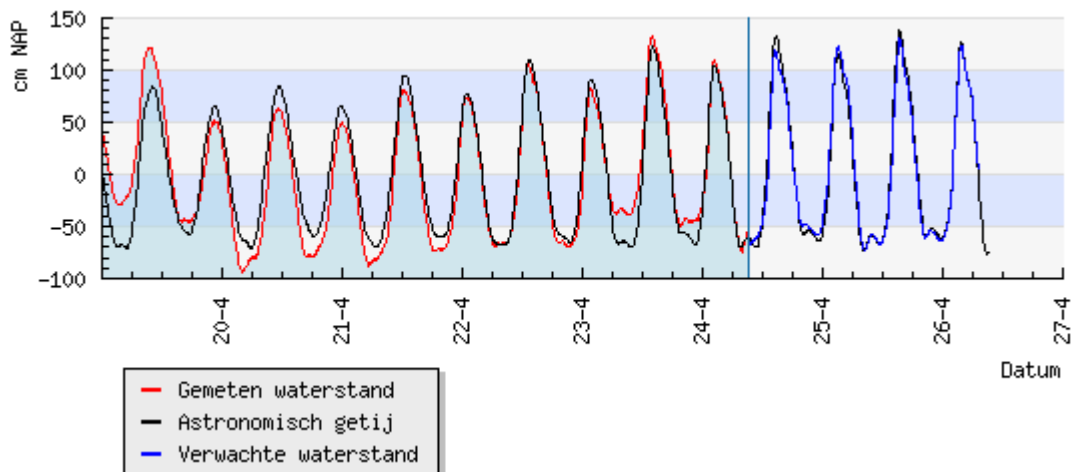
Figuur 4 Waterstanden Hoek van Holland

Gemeten waterstanden 23 april 2013 (voor gedetailleerde gegevens zie bijlage 3)

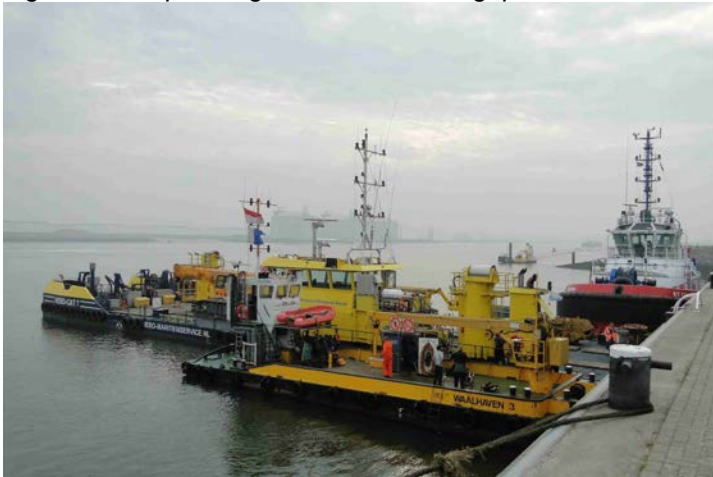
Figuur 5 testopstelling waterbouwsteen gepenetreerde met colloïdaalbeton

De eerste proef is om 08.15 uur uitgevoerd met het schip haaks op de kade omdat de gereserveerde plek bezet bleek (zie figuur 5). Omdat het schip sinds de vorige avond op zijn spudpalen stond was de kans hier het grootst enig effect op de bodembescherming te zien.

Door de duiker is waargenomen dat de achterste spudpaal (dit is de spudpaal het dichtst bij de kade) op een top van een steen stond). Daardoor was er een ruimte onder de segmenten van 0,20 m. Echter verplaatsing van een of meerdere stenen of enige indringing of schade aan het beton was niet zicht- en / of meetbaar.

Bij het 'op spanning zetten' van de spudpaal met ca. 650 pk (480 kW) van de kade af ontstond een enkele centimeters brede scheur van 1,2 m lang met losse betonschilfers. De scheur ontstond op 1,0 m uit de (overgang) colloïdaal beton met losse breuksteen min of meer evenwijdig lopend met deze overgang.

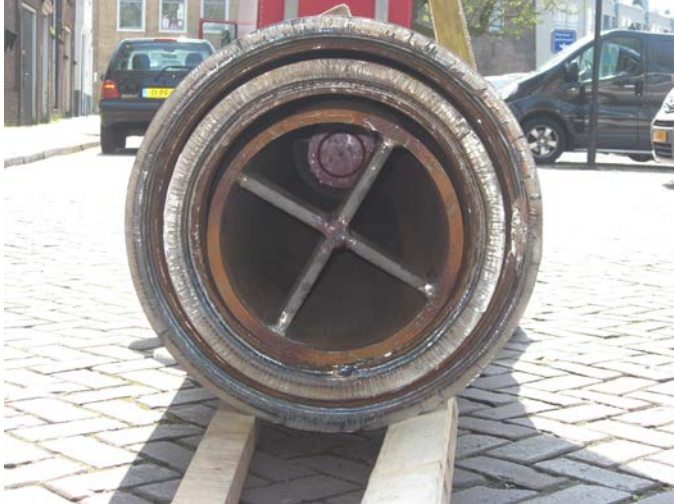
Figuur 7 Principe telescopische spudpaal type Leeuwestein Scheepsinstallaties B.V.

Doordat de lengte van de segmenten groter is dan de holte van het schip steekt de constructie van de spudpalen met de bediening boven het dek uit.

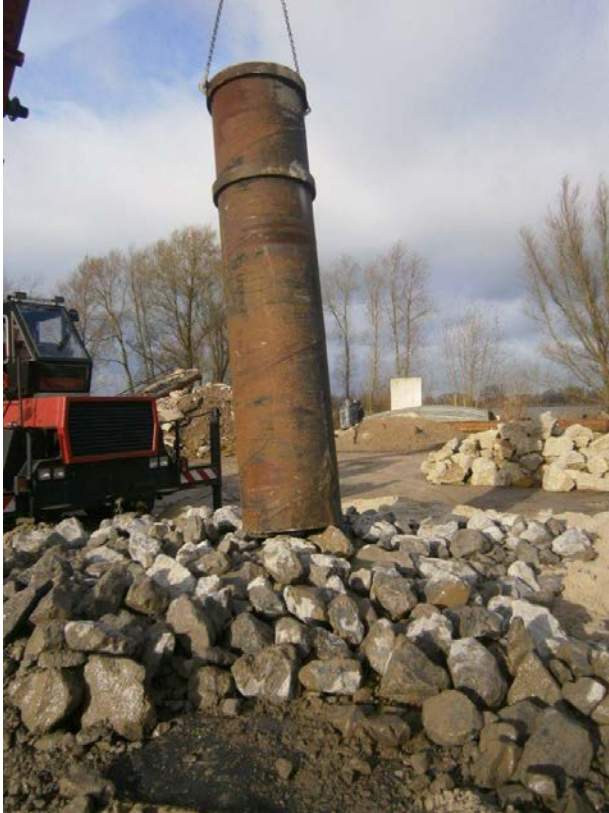
Om 'het op spanning zetten' van de spudpalen te simuleren (horizontale belasting) is hier gebruik gemaakt van laadschop die met zijn laadbak tegen de spudpaal aan duwt of middels een strop aan de spudpaal trekt.

In figuur 9 is een foto van de proefopstelling te zien.
